平成 22 年度畜産新技術実用化対策推進事業における  
電子標識装着の実証（家畜市場等）に係る報告書  
（担当：三菱電機株式会社）

平成 23 年 3 月

社団法人家畜改良事業団

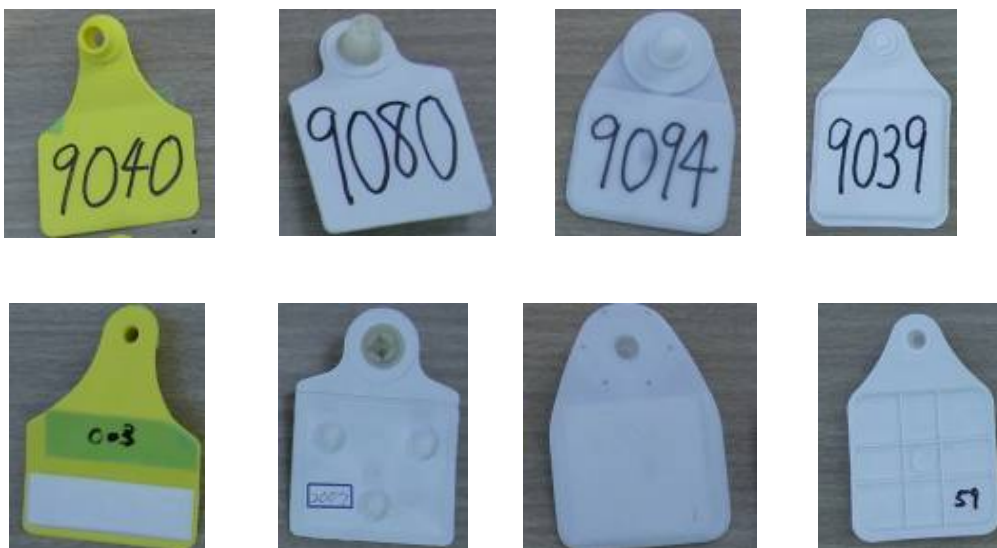
図6 今回の実証に使用した電子標識

今回の実証に使用した各社の電子標識を図6に示す。なお、鹿児島県C肥育農場における3回目の実験については、D社を除き、図7に示す平成21年度の実験で使用した電子標識を使用した。

左から、A社、B社、C社、D社の順である。

図 6 の D 社の電子標識を 50 頭の牛に装着し、読取距離の測定を行った。

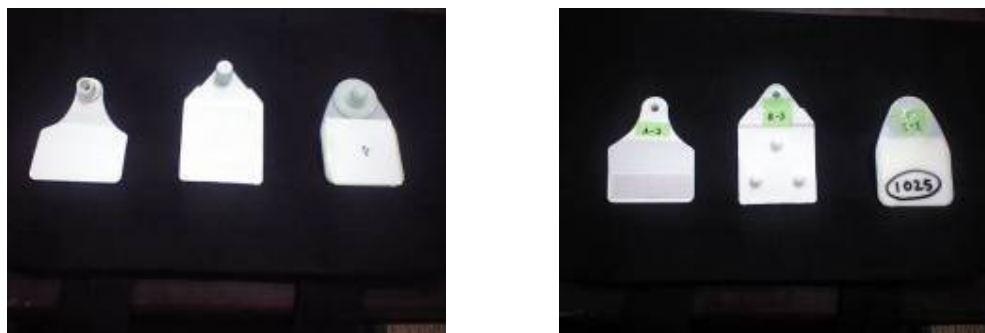
図7 鹿児島県C肥育農場で3回目の実験で使用した電子標識

左から、A社、B社、C社の順である。

電子標識は、D社のもを除き平成21年度の実験(「平成21年度電子標識による個体識別システムの有効活用事業における電子標識活用の可能性調査」と同じものを使用し、今年度の電子標識との差異を確認した。

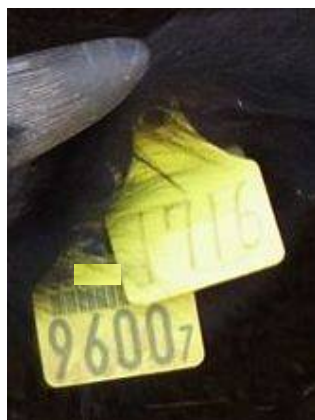
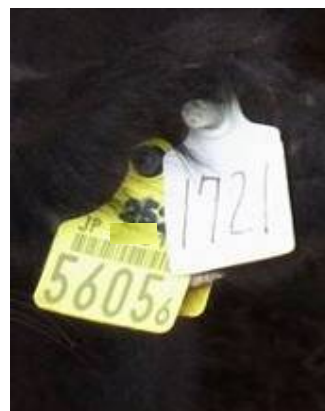
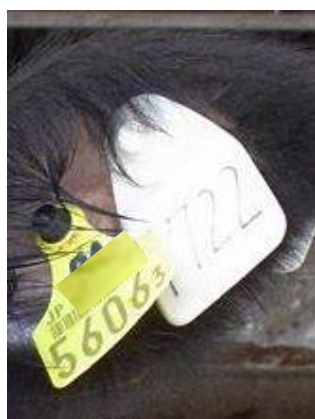
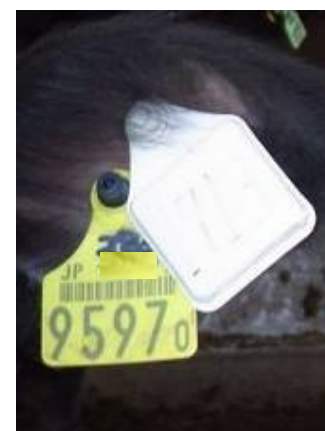
図 9 電子標識装着状況

当日搬出される 15 頭(内 3 頭は去勢牛)に 4 社の電子標識を表 4 に示す内容で、左耳に事前装着した。本拠点における読取り対象牛は子牛であるため、電子標識の装着位置は地上高約 120cm の位置である。各社の電子標識の取付け状況を図 9 に示す。

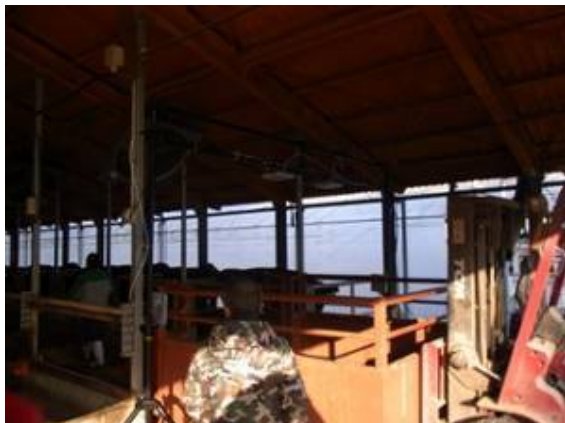
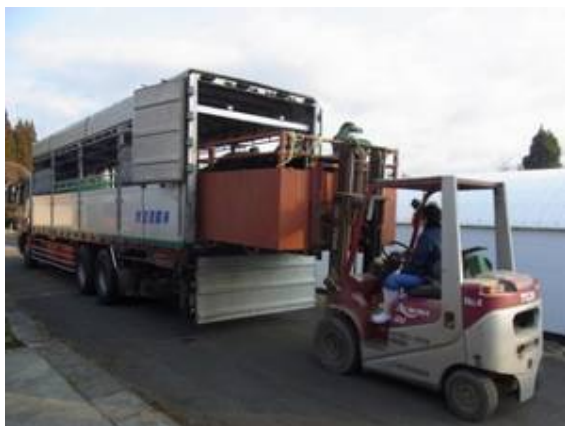
図 10 実験対象業務

牛房の搬出口に、フォークリフトにより鉄製の箱を置き、牛房から鉄製の箱へ牛を搭載する。箱の入口付近にゲートを設置したため、ほとんどの電子標識は牛が箱に入るタイミングで読取られた。

3 頭を搭載したところ。この後、フォークリフトでトラックに移動する。搭載完了までに要する時間は、30～60 秒程度。

トラックに搭載するところ。牛をトラックに積んだら、箱は牛房の搬出口に戻され、上記からの作業を繰り返す。

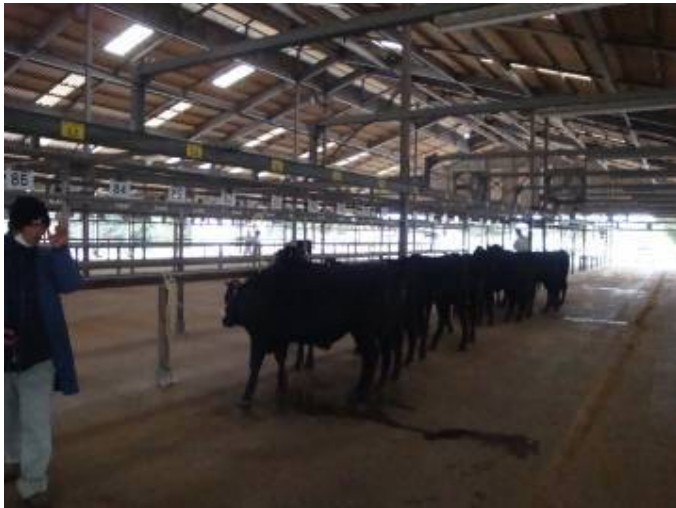
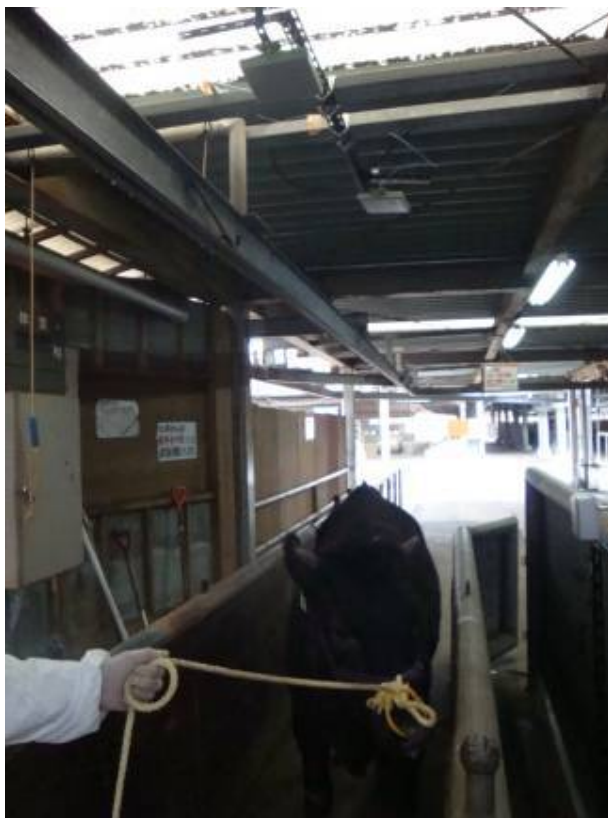
図 12 実験対象業務

搬送トラックから待機場所へ移動させる。

せり会場への移動通路の体重を計量する地点にて電子標識の ID を読取る。

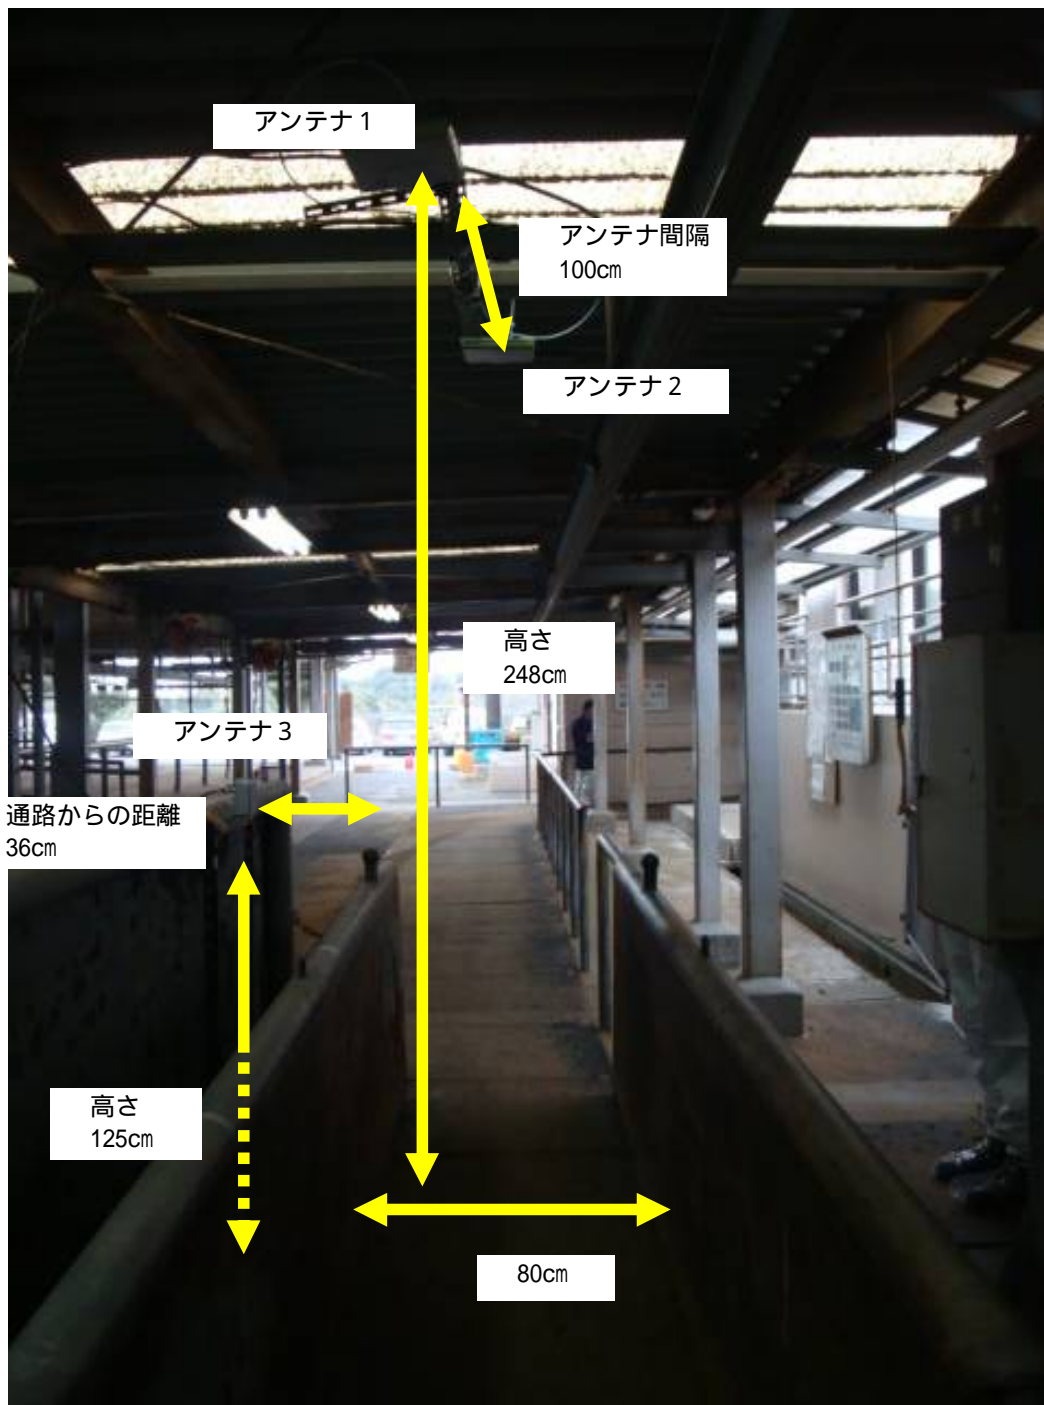
図 13 機器設置状況

- ・ せり会場の手前で子牛の体重を測定した後に入場する手順になるため、体重測定を行う地点にて読取試験を行った。
- ・ 上方のアンテナの設置高さは子牛を係留する鎖とアンテナが干渉しないように、レールよりも高い位置に設置した。
- ・ 昨年度の実験においては左右にアンテナを並べて設置したが、通路の幅が 80cm と比較的狭いため横方向の覆域は 1 枚で十分と判断し、前後の配置を試すこととした。
- ・ また左側方にもアンテナを設置し、上方からの読取りとの比較を実施した。

全 15 頭の読取に成功した。アンテナの通信領域に滞留した時間が牛によってまちまちなので単純に比較することはできないが、タグメーカーによって読取りの回数に差が見られる。A 社及び C 社のタグは安定して読取れるのに対して、B 社及び D 社のタグは総じて読取り回数が少なく、上方のアンテナでは読めない場合もある。左側面のアンテナではすべてのタグの読み取りに成功した。

- ・ アンテナを前後に配置することで前後方向に長い覆域を確保できたため、比較的速い速度で牛が通過した場合にも読取ることができた。
- ・ 電子標識に近い左側方のアンテナを設置することで、読取り距離の短い電子標識も読取ることができた。

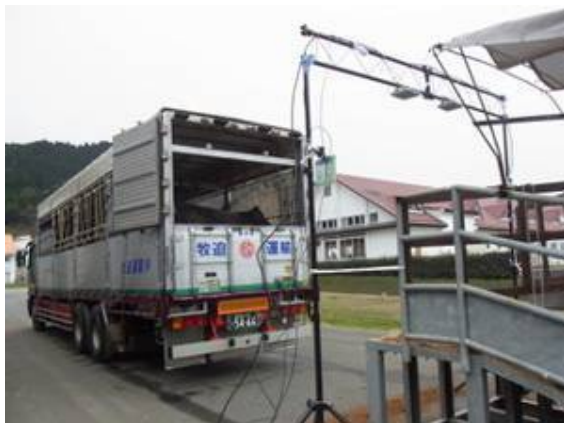
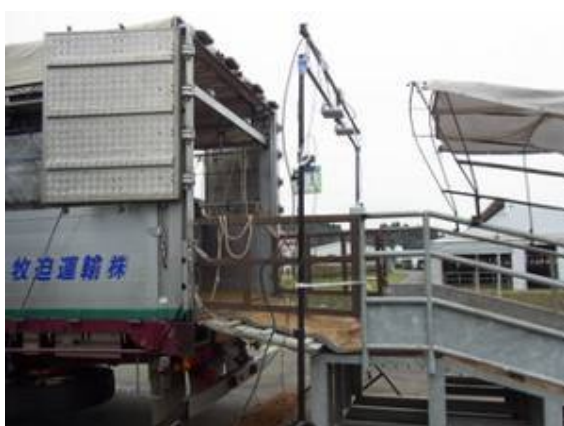
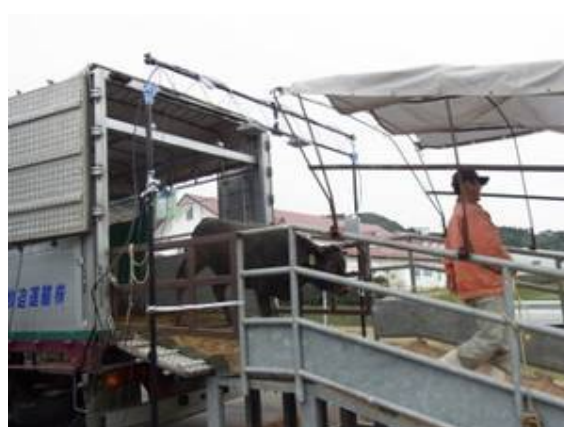
図 16 実験対象業務

トラックをスロープ台に近づける。

トラックの荷台をスロープ台と接続する。

トラックの荷台よりアンテナゲートをくぐって  
牛を搬入する。

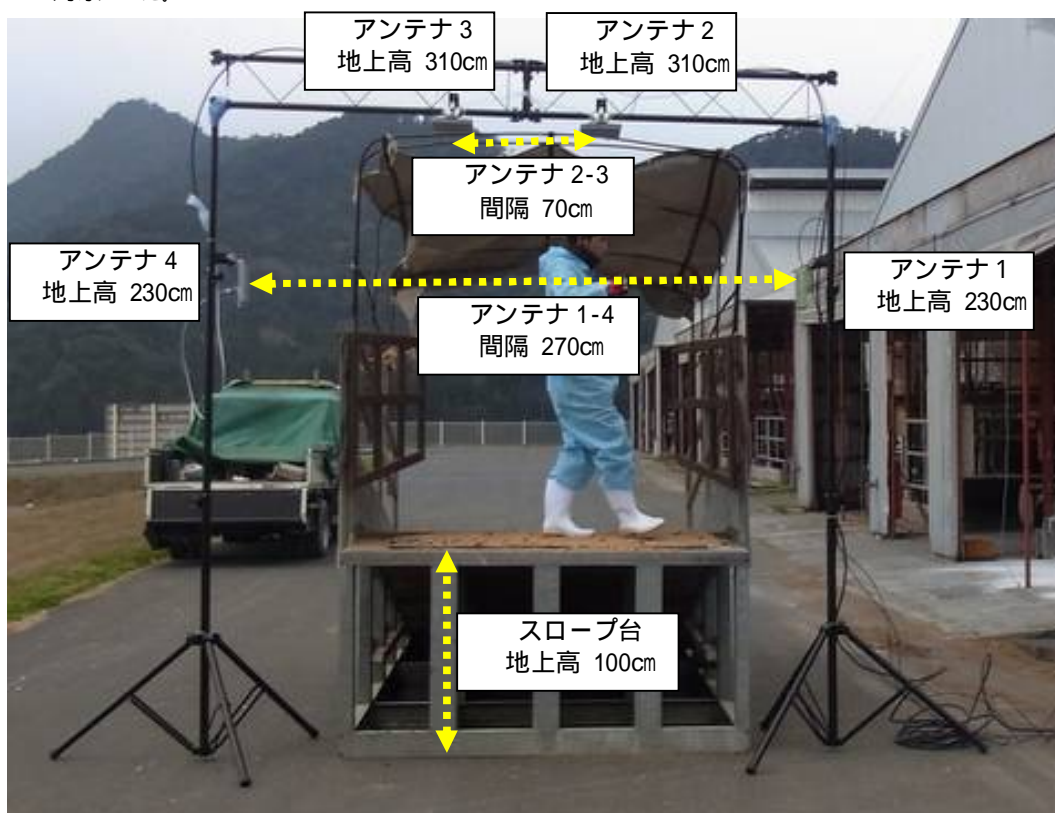
図 17 アンテナ設置状況

- ・ スロープ台とトラックの荷台が接する位置にゲートを設置し、読取り実験を行った。
- ・ 牛に装着している電子標識が右耳 / 左耳のいずれかにある場合を想定して、牛の進行方向に対して右側、左側にアンテナを設置した。高さは子牛の電子標識の高さに合わせ設定した。
- ・ 牛の頭の特に上下の動きによって、電子標識が左右アンテナでは読取れない場合を考慮し、アンテナを上方にも左右1枚ずつ設置した。高さは牛及び作業者がぶつからない高さに設定した。
- ・ アンテナ角度は、ゲート近傍の読取り対象外の電子標識を誤って読取らないために、ゲート通過中の牛と平行となる0度に調整した。アンテナの設置状況は図17に示す。
- ・ 本拠点ではA繁殖農場から搬出され、B家畜市場を經由して子牛15頭が搬入されるが、内3頭は去勢牛のため他の12頭は搬入する牛舎が異なる。ゲート含むRFID機器を去勢牛の牛舎まで移動するには時間がかかり搬入作業に影響が生じることから、読取り実験は去勢牛以外の12頭のみ対象とした。

- ・ 12 頭全ての読取りに成功。全頭、電子標識が左耳に装着されていたため、牛進行方向の左側設置のアンテナ(アンテナ 3、4)で読取り回数が多い結果となった。
- ・ 牛の進入の仕方がそれぞれ異なるので単純比較出来ないが、電子標識メーカーにより読取り回数に差が見られた。特に B 社製と D 社製の一部の電子標識は比較的読取り回数が少ない結果となった。

- ・ 上方に設置したアンテナでのみ読取れた電子標識もあることから、4 枚のアンテナにより読取り可能範囲を広く確保する事で、牛の動作に伴って電子標識の位置が多様に変化しても読取りに成功したと考える。

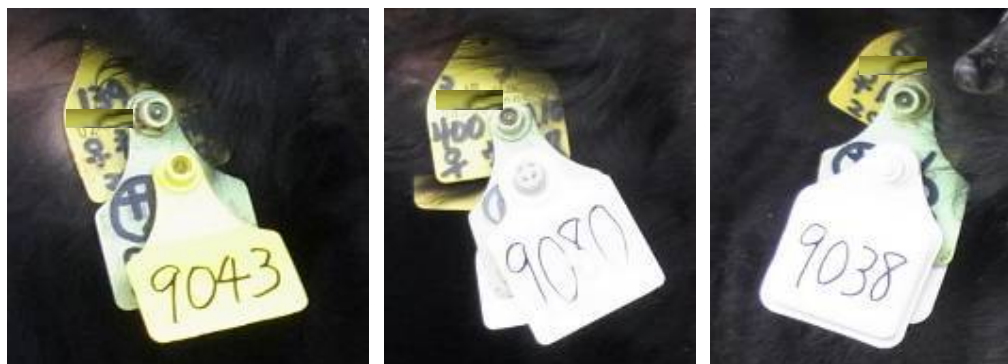
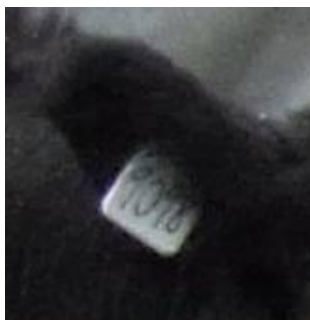
図 18 電子標識装着状況

当日搬出される10頭に4社の電子標識を表12に示す内容で右耳に事前装着した。本拠点における読取り対象牛は成牛であり出荷直前の牛であったため、肉質等への影響を考慮し、現地管理耳標に取付けを行った。但し1頭のみ管理耳標が外れていたため、電子標識を耳に直接装着した。

電子標識の装着位置は地上高約150cmの位置である。各社の電子標識の取付け状況を図18に示す。

左からA社、B社、D社の電子標識装着状況(管理耳標の上に装着)

C社の電子標識装着状況(耳に直接装着)

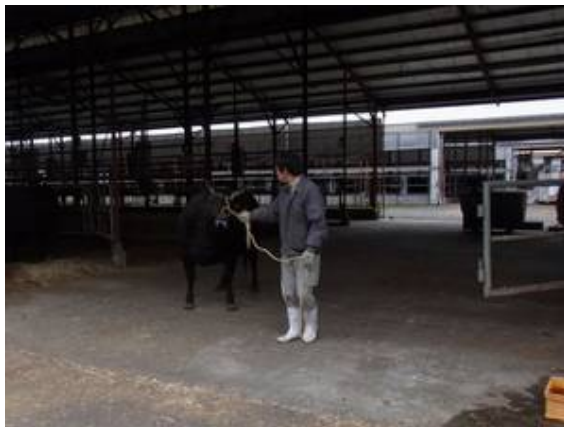
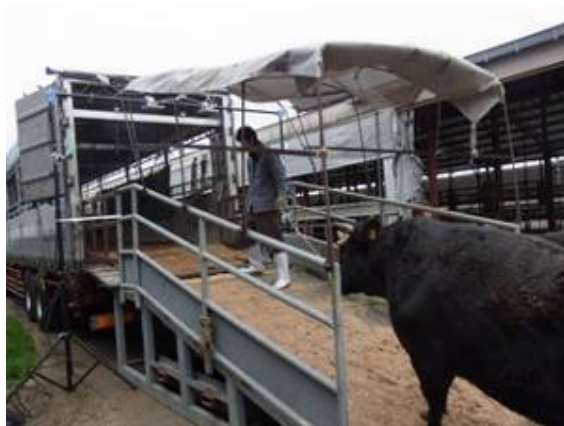
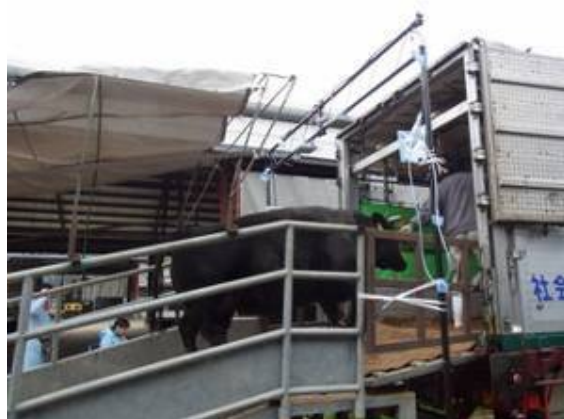
図 19 実験対象業務

牛舎より1頭ずつスロープ台へ移動させる。

スロープ台に登らせる。

アンテナゲートをくぐり、トラックへ積載する。

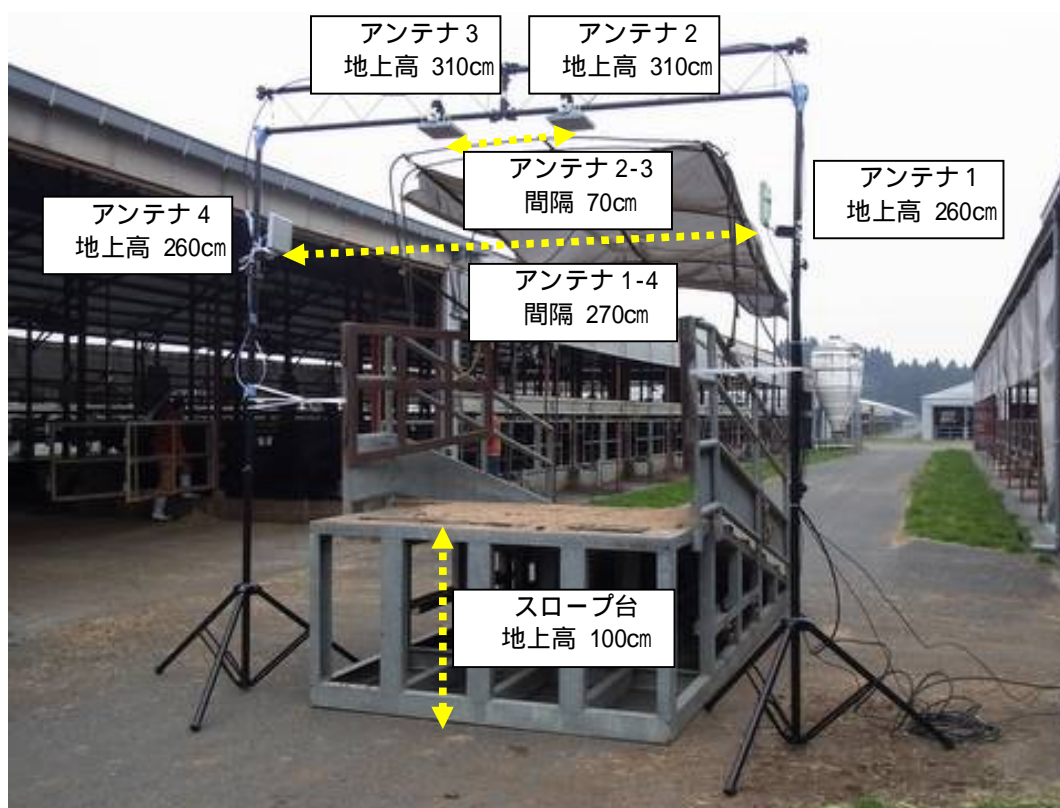
図 20 アンテナ設置状況

- ・ スロープ台とトラックの荷台が接する位置にゲートを設置し、読取り実験を行った。
- ・ 牛に装着している電子標識が右耳 / 左耳のいずれかにある場合を想定して、牛の進行方向に対して右側、左側にアンテナを設置した。高さは成牛の電子標識の高さに合わせ設定した。
- ・ 牛の頭の特に上下の動きによって、電子標識が左右アンテナでは読取れない場合を考慮し、アンテナを上方にも左右1枚ずつ設置した。高さは牛及び作業者がぶつからない高さに設定した。
- ・ アンテナ角度は、ゲート近傍の読取り対象外の電子標識を誤って読取らないために、ゲート通過中の牛と平行となる0度に調整した。アンテナの設置状況は図 20 に示す。

- ・ アンテナの設置は、1 回目の読取試験と同様。詳細は図 20 を参照のこと。尚、リーダライタ等の配置の都合上、1 回目とは左右逆のアンテナ配置としたが、左右のアンテナに性能差は無いため実験結果に影響は無い。
- ・ 実験当日の天気は雨であった。雨水による破損防止のため、アンテナごとの防水対策（隙間のパテ埋め）は実施済みであった。更に天井方向設置のアンテナにおいては、アンテナ背面に雨水が溜まることによる性能劣化を防ぐため、図 22 に示すようにビニール袋による簡易的な屋根を取り付けた。

- アンテナの設置は、1回目の読取試験と同様。詳細は図 20 を参照のこと。尚、リーダライタ等の配置の都合上、1回目とは左右逆のアンテナ配置としたが、左右のアンテナに性能差は無いため実験結果に影響は無い。
- 実験当日の天気は雨であったため、実験2回目と同様に、天井方向設置アンテナの背面に雨水が溜まることによる性能劣化を防ぐため、ビニール袋による簡易的な屋根を取り付けた。詳細は図 22 参照のこと。

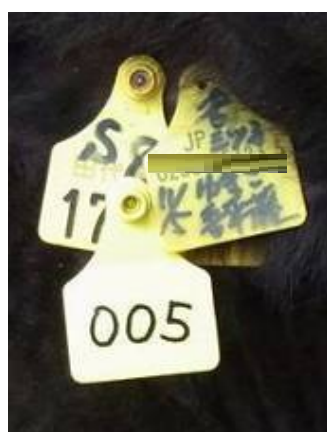
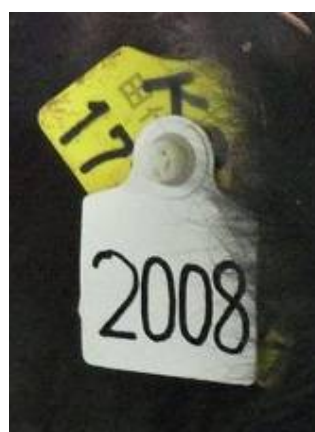
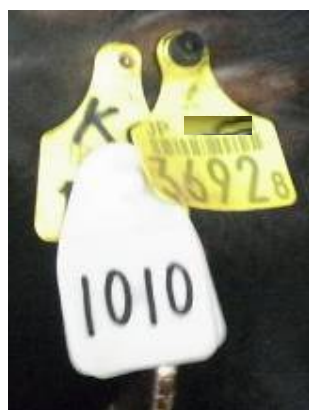
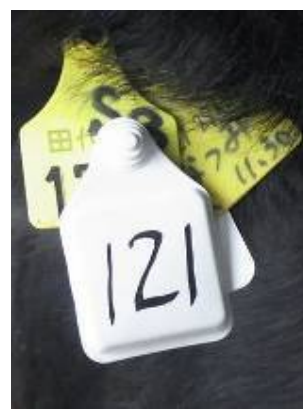
図 21 電子標識装着状況

当日搬出される 12 頭に 4 社の電子標識を表 14 に示す内容で右耳に事前装着した。本拠点における読取り対象牛は成牛であり出荷直前の牛であったため、肉質等への影響を考慮し、現地管理耳標に取付けを行った。

電子標識の装着位置は地上高約 150cm の位置である。各社の電子標識の取付け状況を図 21 に示す。

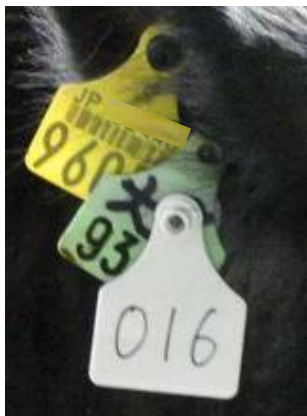
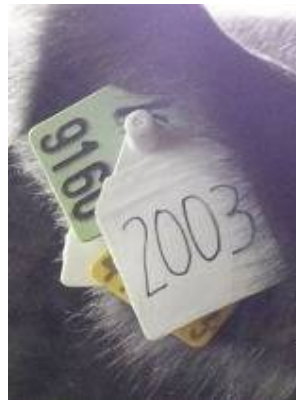
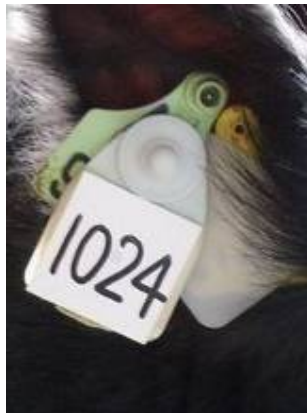
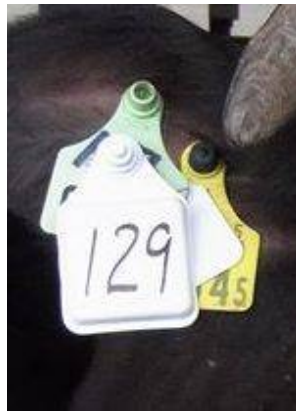
図 23 電子標識装着状況

当日搬出される13頭に4社の電子標識を表16に示す内容で右耳に事前装着した。本拠点における読取り対象牛は成牛であり出荷直前の牛であったため、肉質等への影響を考慮し、現地管理耳標に取付けを行った。

電子標識の装着位置は地上高約150cmの位置である。各社の電子標識の取付け状況を図23に示す。

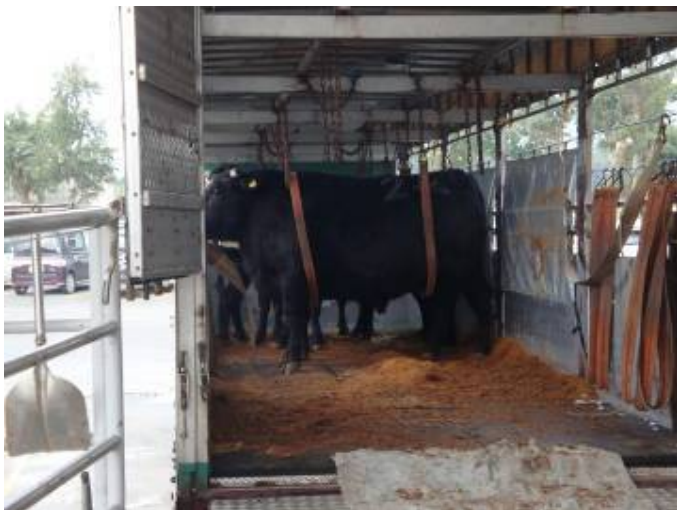
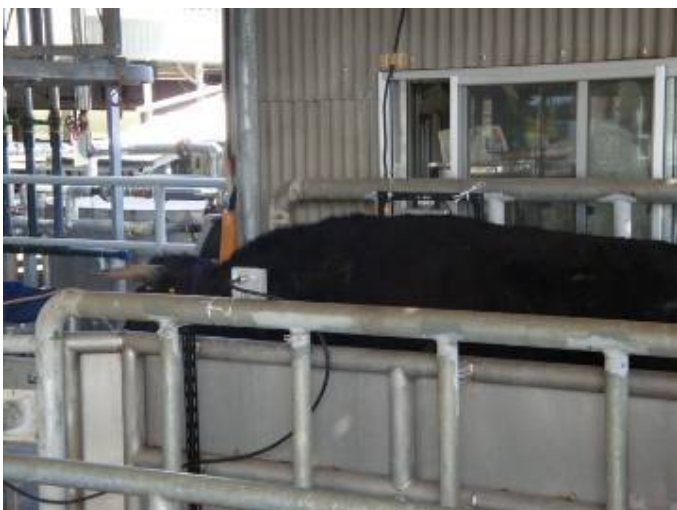
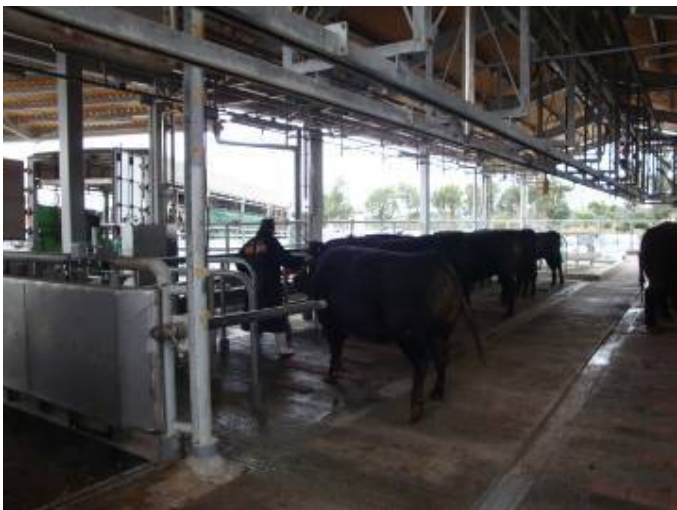
図 24 実験対象業務

搬送トラックから1頭ずつ牛を降ろす。

個体確認し体重を計量する受付横にて電子標識のIDを読み取る。

受付が完了したら、と畜場の係留場へ移動させる。

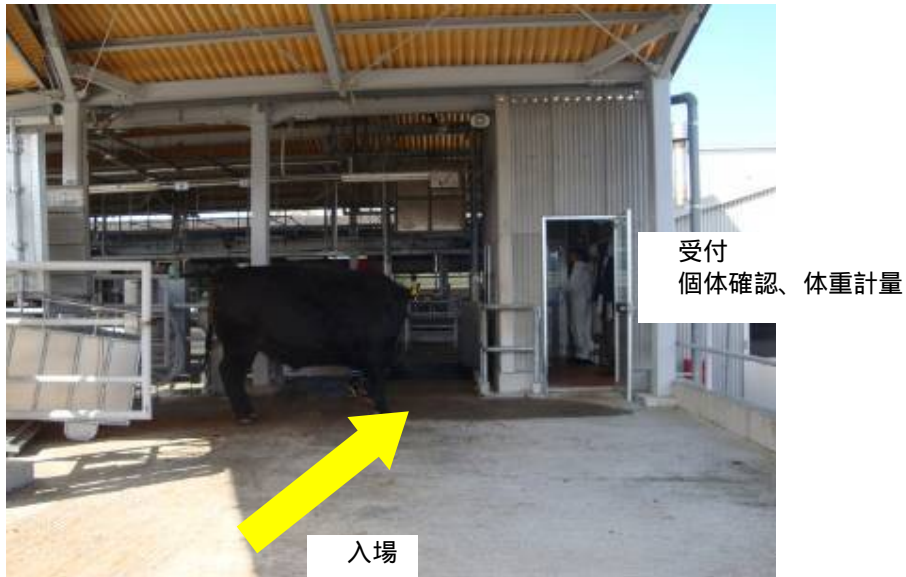
図 25 機器設置状況

- ・ 受付横で成牛の体重を測定した後に入場する手順になるため、体重測定を行う地点にて読取試験を行った。
- ・ 昨年度の実験においては天井からアンテナを吊り下げて設置したが、今年度は通路の左右に設置し、電子標識との距離を短くして読取りを行うこととした。
- ・ 左側方はスペースの制約で小型アンテナを設置した。

- ・ アンテナを通路の横に設置することで、至近距離で電子標識を読むことができた。
- ・ 体重計量のため、牛が一時停止することで通信機会が十分にあった。

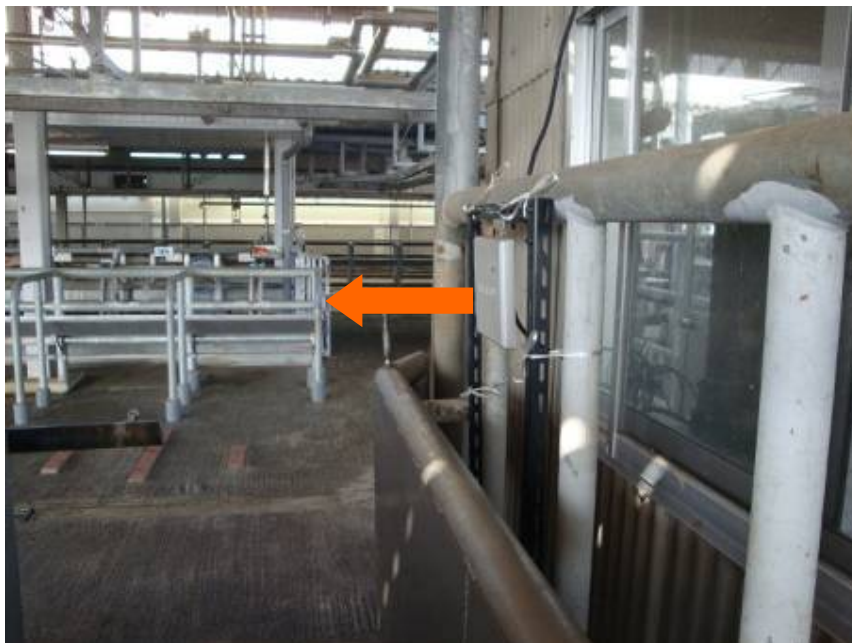
図 26 標準アンテナの設置角度

・アンテナの取付け角度は、左右のアンテナが向かい合うように設置した。

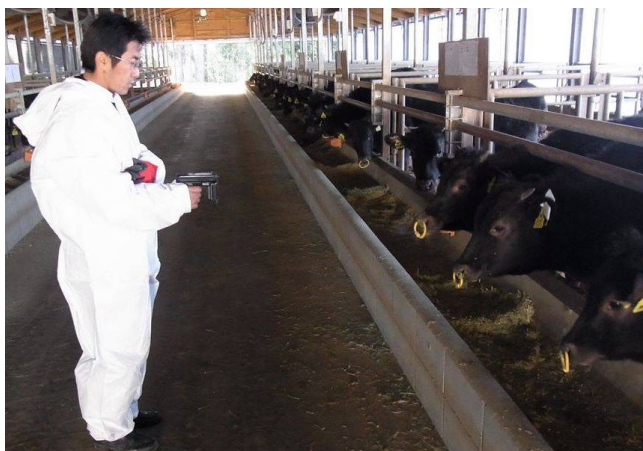
図 28 ハンディターミナルでの試験(鹿児島市の A 繁殖農場)

D 社製電子標識を、1 頭の子牛の左耳に事前装着してハンディターミナルでの読取を実施した。但し図 28 に示すように、子牛の頭が上下左右に大きく動く状態であり、また他の複数の子牛が牛房内におり、牛房内に入ったの測定が困難であったことから、子牛の正面からの測定のみ実施した。測定結果を表 21 および図 29 に示す。

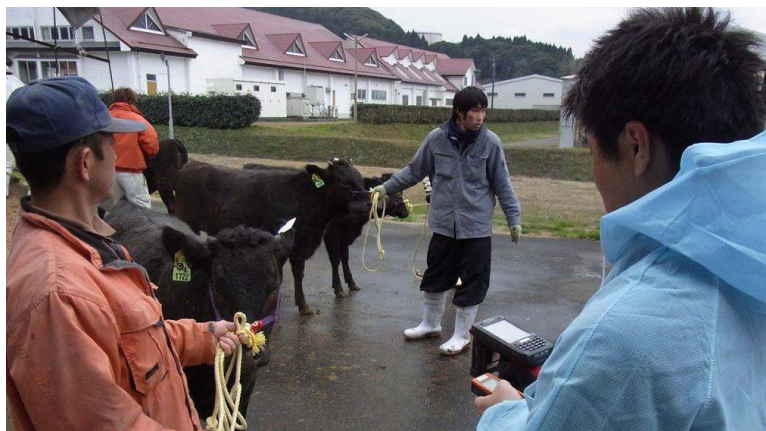
図 30 ハンディターミナルでの試験(鹿児島市のC肥育農場 入荷時)

測定は図 30 に示すように、実際の搬入作業と同時に実施された。作業遅延等の影響を回避するため短時間での測定となり、4 種類の電子標識のうち、1 種類(C 社製)については測定が不可能であった。他の電子標識については、各々1つの電子標識について測定を実施した。

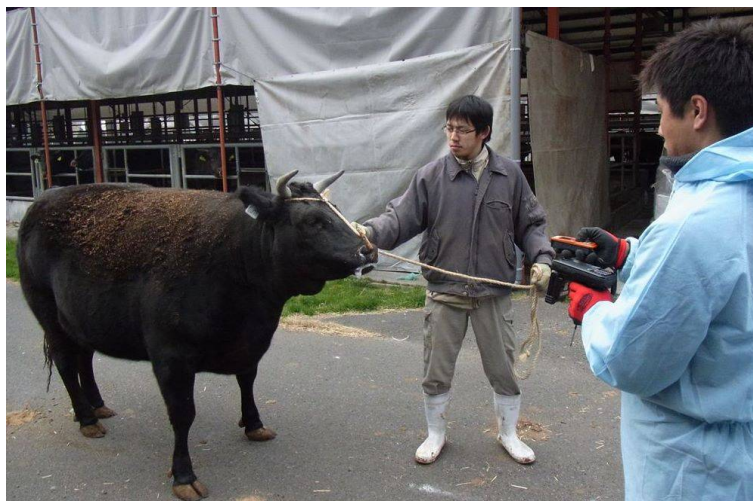
図 32 ハンディターミナルでの試験(鹿児島市のC 肥育農場 出荷時)

測定は図 32 に示すように、実際の搬出作業と同時に実施され、作業遅延等の影響を回避するため短時間での測定となった。4 種類の電子標識の各々1 つについて測定を実施した。

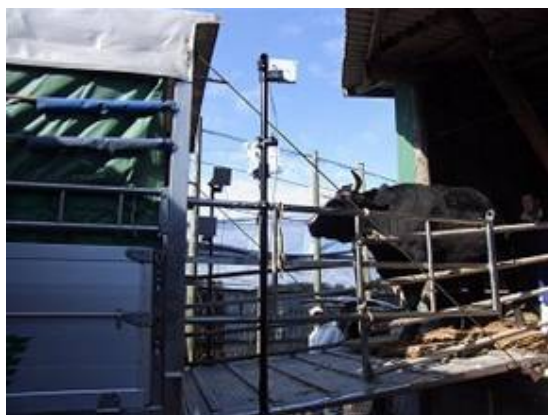
図 34 登米市のE生産農家での成牛の搬出の様子(車両の左側)

牛の搬送車の積み込み口に設置リーダのアンテナを配置して読取実証を行った。搬出口となる搬送車の積み込み口の幅は約2.4 mあり、図 36 に示すように左右両側に設置リーダのアンテナ計4枚を配置し、牛を誘導して搬送車に積み込む際に牛に装着した電子標識の読取を行った。表 24 に登米市のE生産農家で読取実証に使用した機器一覧を示す。

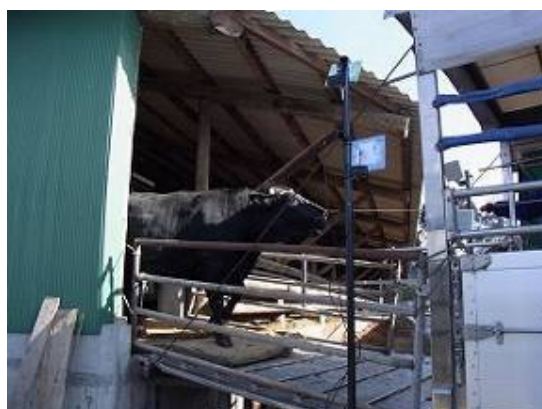
図 35 登米市のE生産農家での成牛の搬出の様子(車両の右側)

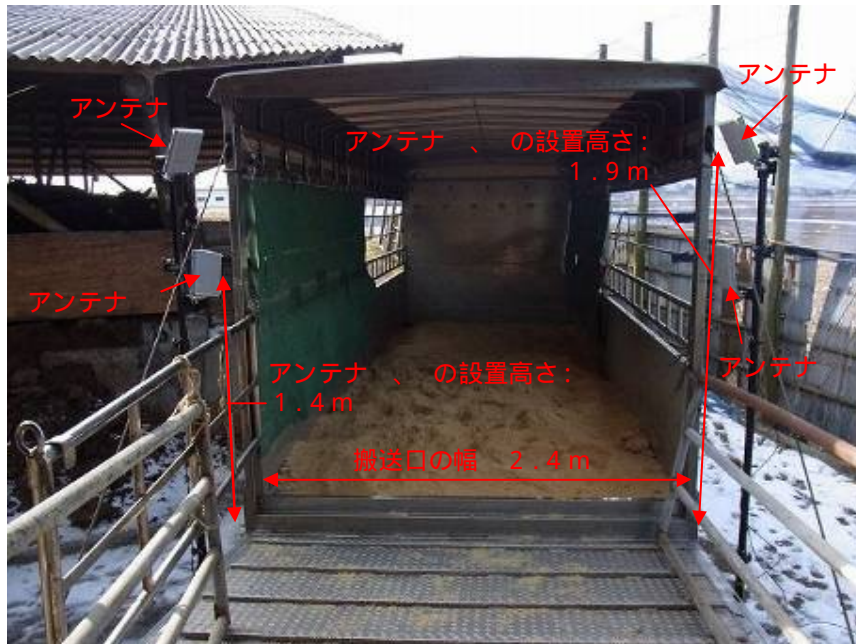
図 36 牛の搬送口(搬送車の積み込み口)と設置リーダのアンテナ配置

アンテナは上図に示すとおり、左右に2枚ずつ、高さを変えて配置した。上側のアンテナは左右いずれも床面から高さ1.9 mとなる位置に、下側のアンテナは左右いずれも床面から1.4 mとなる位置に配置した。アンテナ設置用スタンドはスタンド部分のポールのみを使用した。実験は2回実施したが、設置条件は同等とした。

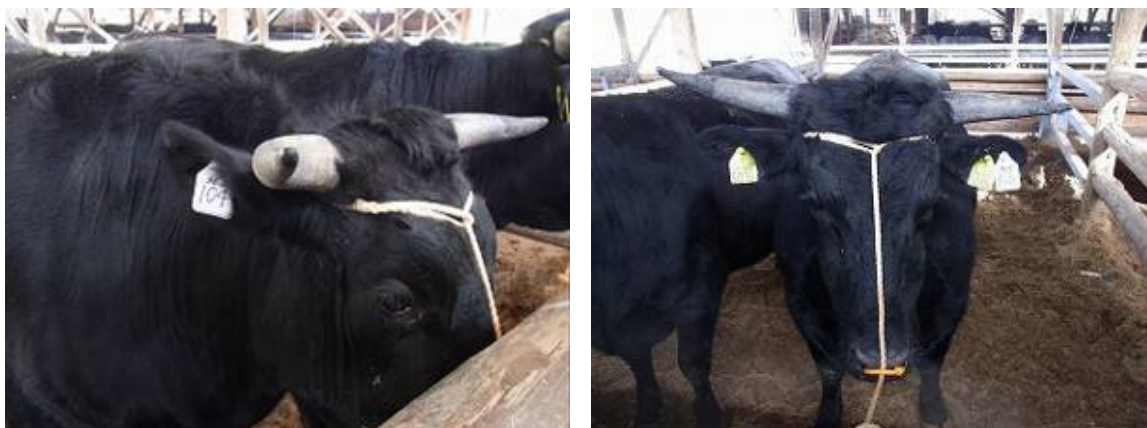
図 37 電子標識を装着した状態(登米市のE生産農家)

実験で装着した電子標識は、D社製電子標識(2.1 読取対象の電子標識 参照)を牛の左右の耳の任意のいずれか一方に取り付けている。

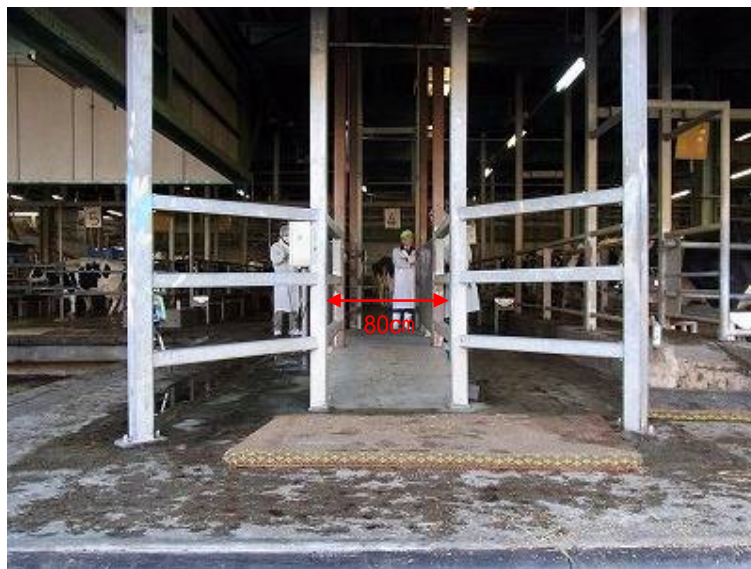
図 38 仙台市のFと畜場の搬入ゲート

仙台市のFと畜場において、登米市のE生産農家から搬送されてきた牛の搬入時に読み取りを行った。搬送車から降ろされた牛がゲートを通過する際に読み取ることを想定して、普段は計量の必要な牛のみを通す図 38 に示すゲートに牛を通過させて読取実験を行った。ゲートの通路の幅は内法で約80cmであり、この通路の両側に三脚にてアンテナを1台ずつ配置して読み取りを行った。

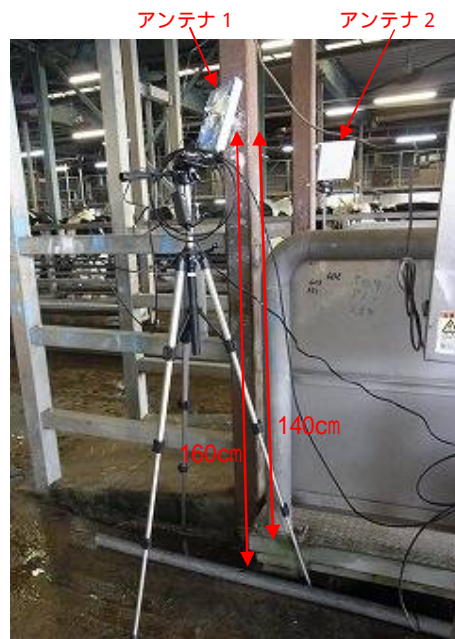
図 39 アンテナ設置状況(仙台市のFと畜場)

アンテナは図 39 に示すとおり、通路左右両側に、いずれも地上高 160cm の位置に三脚で設置した。通路の下には計量器が設置されており、牛の体重を計測することができるが、高さが約 20cm あり、通路面からアンテナ中央までの高さは約 140cm である。

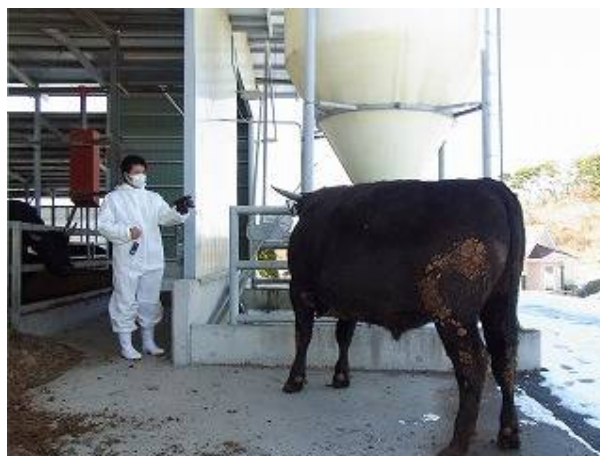
図 41 ハンディターミナルでの試験(登米市のE生産農家)

登米市のE生産農家において、電子標識を装着した牛の正面から45°毎に牛の周囲全周にわたってハンディターミナルでの読取を実施し、読取距離を測定した。

ハンディターミナルを構える高さは概ね牛の体高とし、装着された標識にアンテナを向ける方法で読み取りを行った。AT-870 および URP-SJ110 のハンディターミナルで読み取り、最大距離を記録した。

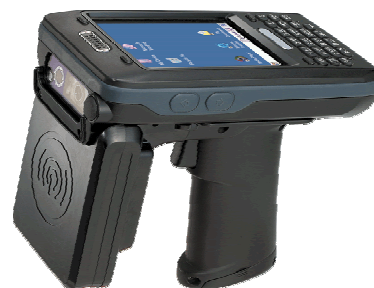
図 43 ハンディターミナル AT-870

現地牧場に既設のハンディターミナルURP-SJ110(図 42)に加えて最新のコンパクトな1W出力タイプのハンディターミナル AT-870(図 43)による読取距離の測定を行った。

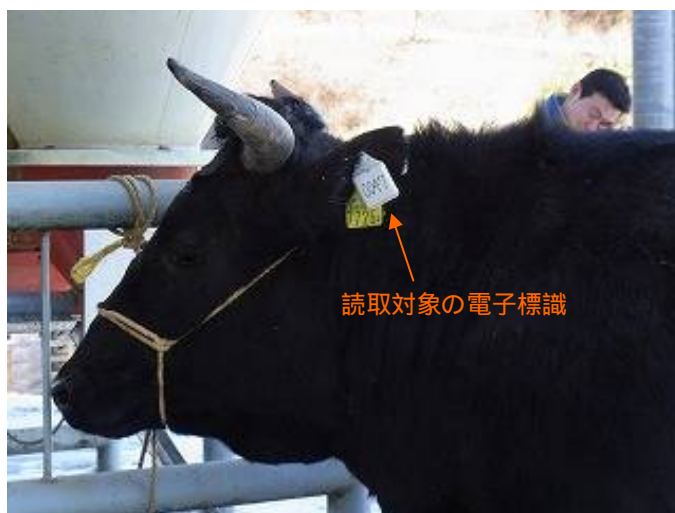
図 44 牛に装着した電子標識(登米市のE生産農家)

測定対象となる電子標識を装着した牛を図 44 に示す。

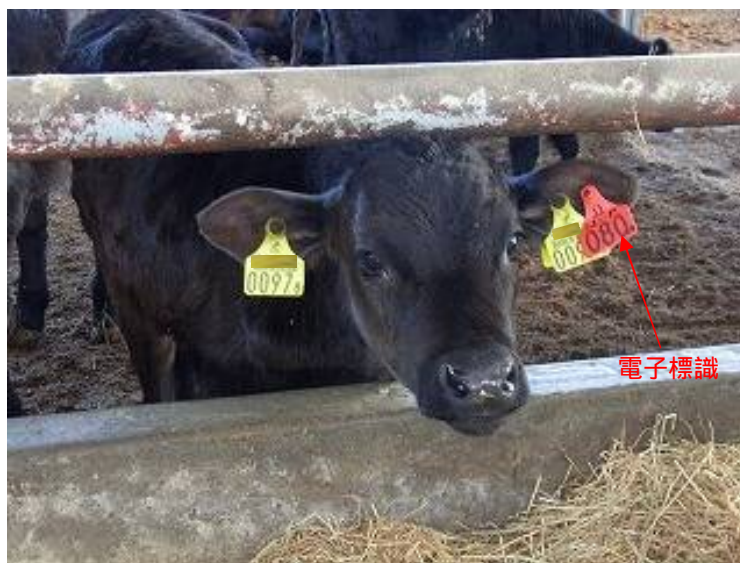
図 46 子牛に装着された電子標識

登米市のE生産農家の要望を受けて、牧場内で子牛が牛房間を移動する際に通る、幅2.1mの通路にA社の前年度の電子標識を装着した10頭の子牛を一齐に通過させ、群れになって駆け抜ける子牛の耳の電子標識を設置リーダで読み取る試験を実施した。

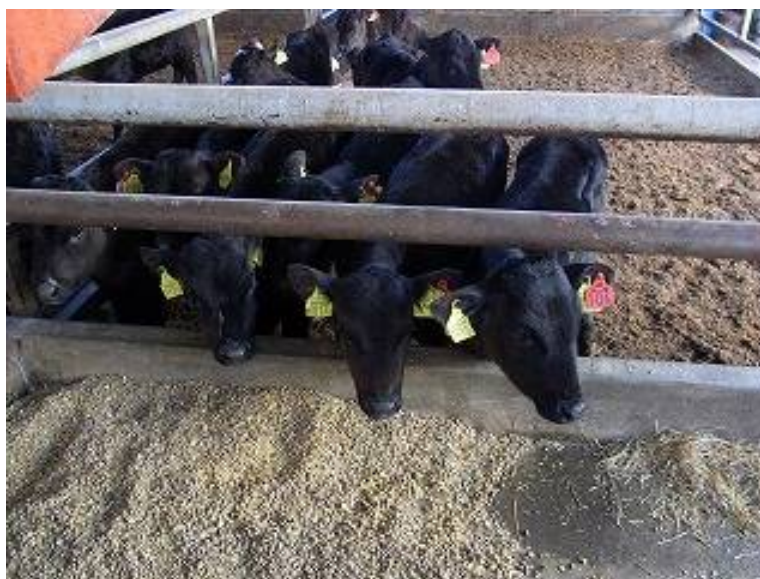
図 47 電子標識を装着された子牛の群れ

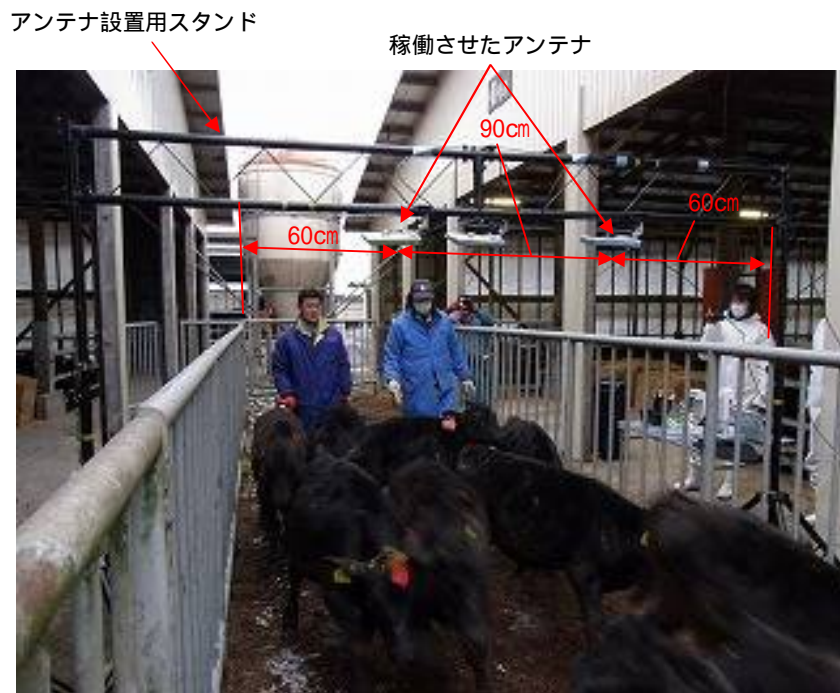
図 48 通路を通過する子牛の群れ

図 48 では3枚のアンテナがアンテナ設置用スタンドの横に渡したポールに設置されている様子が示されているが、本試験では中央のアンテナを使用していない。本試験を行う前に、アンテナ3枚での読み取り評価で子牛群を5回通過させてみたところ、読みこぼしが見られなかったため、最終的に中央のアンテナを使わずに左右の2枚のアンテナでの読取試験を3回実施した。

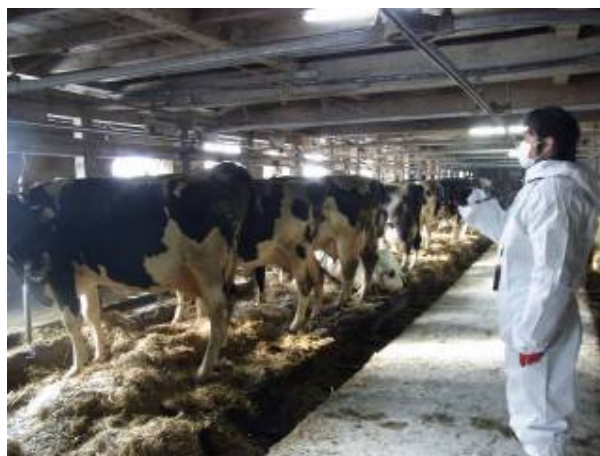
図 49 ハンディターミナルでの試験(八雲町の生産農家)

現地牧場に既設のハンディターミナル TFU-RW611 に加えてハンディターミナル AT-870 による読取距離の測定を行った。

ハンディターミナルを構える高さは概ね牛の体高とし、装着された標識にアンテナを向ける方法で読み取りを行った。AT-870 および TFU-RW611 のハンディターミナルで読み取り、最大距離を記録した。

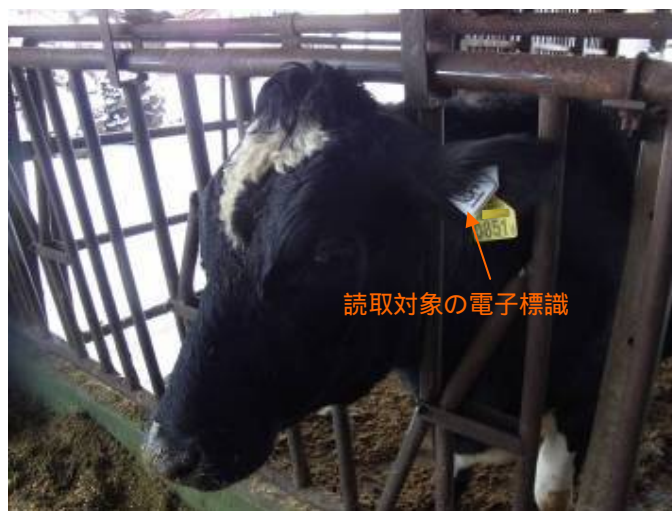
図 50 牛に装着した電子標識(八雲町の生産農家)

測定対象となる電子標識を装着した牛を図 50 に示す。
